COMMISSION ROYALE DES MONUMENTS ET DES SITES  
KONINKLIJKE COMMISSIE VOOR MONUMENTEN EN LANDSCHAPPEN

**Objet : BRUXELLES. Rue des Pierres, 55**

Demande de permis d'urbanisme portant sur la transformation d'une maison avec rez-de-chaussée commercial, le remplacement des planchers, la modification de la cage d'escalier, le remplacement de la toiture par une toiture plate et le renouvellement des menuiseries.

**Avis de la CRMS**

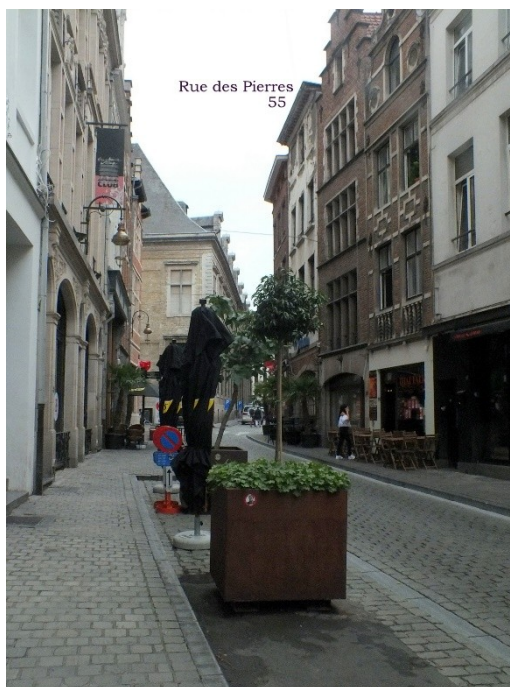
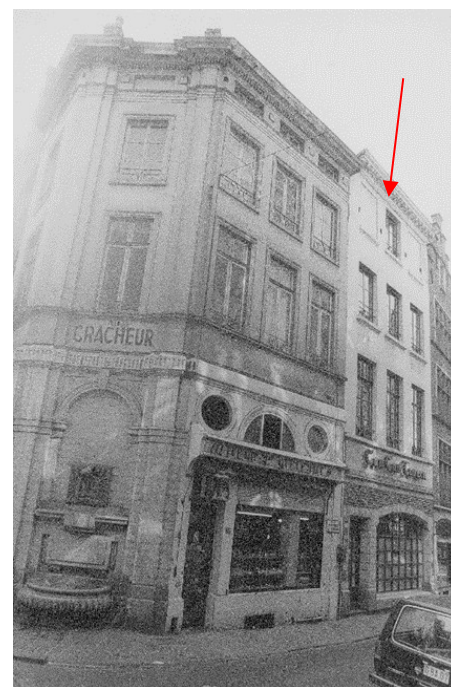
Vue actuelle de la rue des Pierres (©CRMS, 2020) et vue des n<sup>os</sup> 57 et 55 en 1975 (©Kikirpa)

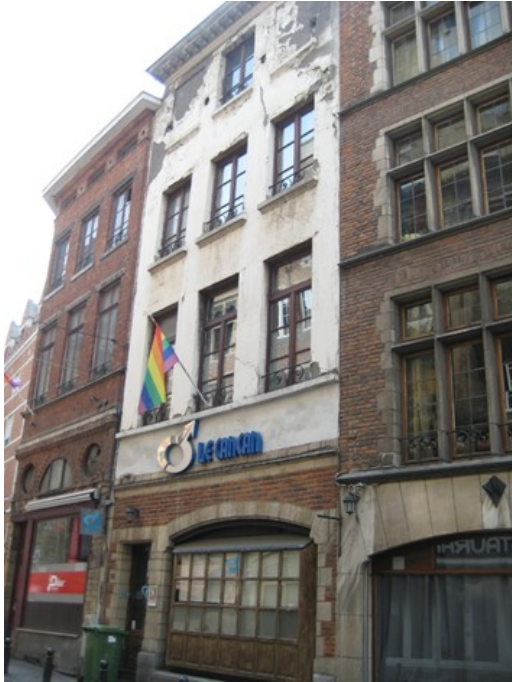
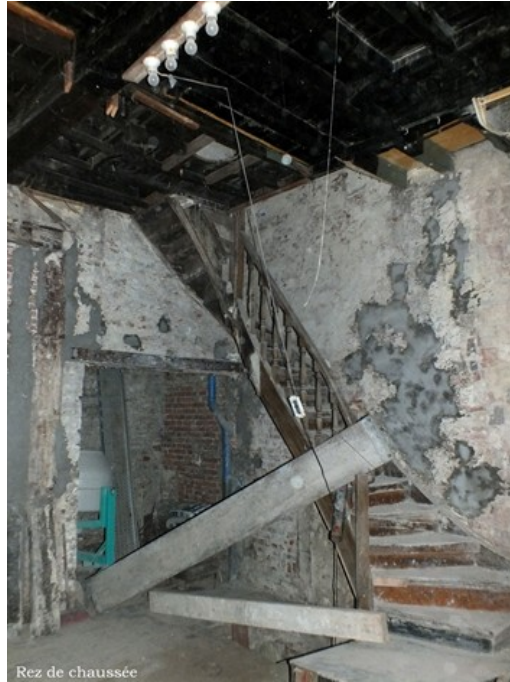
Vue d'ensemble de la façade (©Irismonument, 2015) et vue actuelle du rez-de-chaussée (©CRMS, 2020)

Le rez-de-chaussée a été modifié en 1969 par la création de l'actuelle devanture dans un esprit « faux-vieux » rustique. La maison abrite alors un établissement Horeca (café-bar) au rez-de-chaussée et un logement aux étages. Elle est actuellement vide, dans un état de grande vétusté et l'ensemble de la maison nécessite d'urgence une rénovation en profondeur.

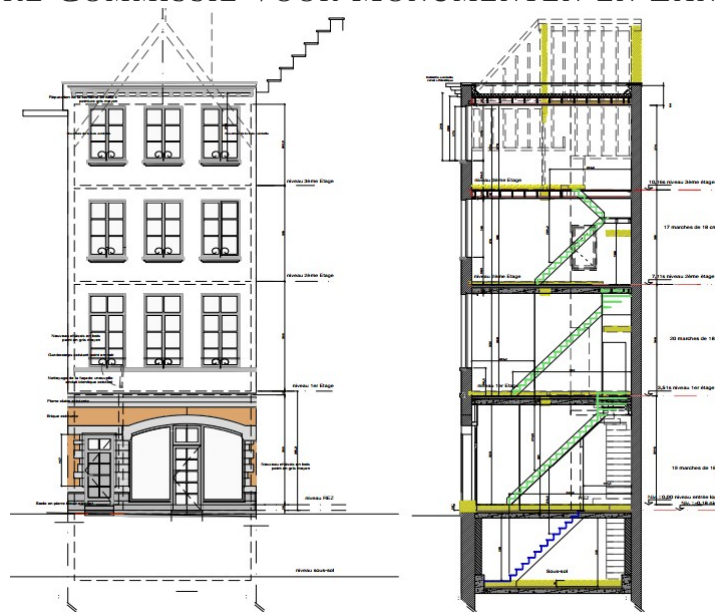
Élévation et coupe projetées (extr. de la demande de permis)

- elle s'oppose au remplacement de la toiture à versants par une toiture plate : la toiture présente en effet la particularité d'avoir son faite perpendiculaire à la façade et de se raccorder à la corniche par une croupe, ce qui témoigne de la modernisation (néoclassique) d'une maison traditionnelle. Précisons en effet qu'à partir du début du 18<sup>e</sup> siècle (1703), la nouvelle réglementation oblige à modifier l'orientation des toitures<sup>1</sup>. Dans le cas présent, les deux fenêtres latérales aveugles n'ont jamais été des fenêtres fonctionnelles. Elles rendent par contre visibles la présence d'une maison traditionnelle derrière la façade néoclassique. Cet élément hybride révèle l'histoire de la maison et constitue un élément important à l'échelle de ce paysage urbain, représentatif de la morphologie du centre-ville bruxellois, dans lequel les toitures plates sont le résultat de transformations et non caractéristiques des typologies habituellement en place. L'Assemblée insiste donc sur la réparation de la toiture dans sa géométrie actuelle, ce qui exclut l'ouverture des fausses fenêtres. Un complément de surface d'éclairage peut, si nécessaire, être apporté par une fenêtre de toit ;

- pour la réfection de la vitrine, l'Assemblée est défavorable à la réalisation envisagée : sans s'opposer au principe d'une porte centrale dans la vitrine, ce qui permet l'accès au commerce, elle demande - vu la stylistique très « datée » de la devanture des années 60 - d'y insérer un châssis le plus sobre possible avec un minimum de divisions, avec une porte entièrement vitrée, présentant une modénature et un profil très simples, afin de ne pas attirer davantage l'attention sur ce rez-de-chaussée peu valorisant pour le reste de la maison. Elle demande d'intervenir dans le même esprit pour la porte d'accès au logement, qui elle devra être pleine ;

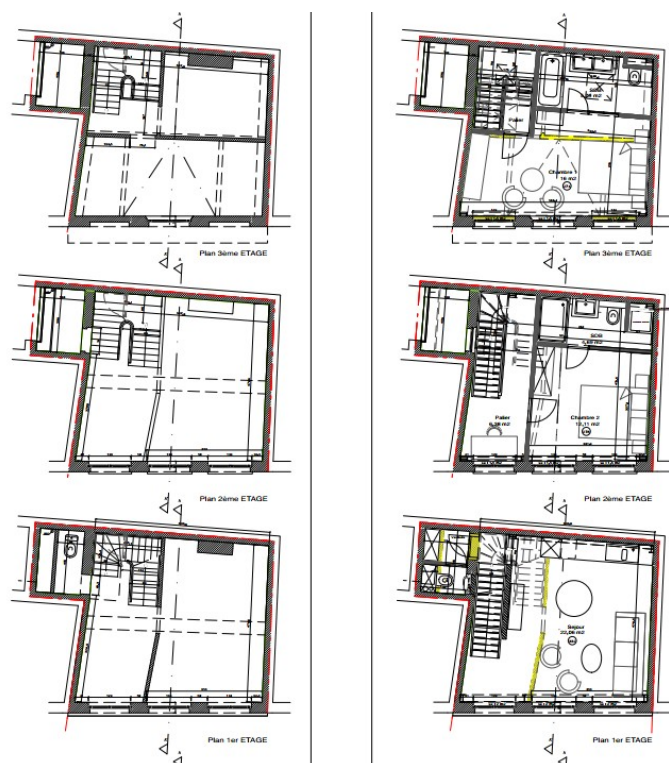
États existant et projeté (extr. de la demande de permis)

- remise en état du rez-de-chaussée à des fins commerciales avec la création d'un accès au commerce dans la devanture actuelle, remplacement du châssis actuel et aménagement d'un wc au sous-sol;
- création d'un seul logement (triplex), avec entrée séparée par l'actuelle porte de gauche. L'appartement comporterait deux chambres, les planchers seraient remplacés, l'escalier serait totalement déplacé et renouvelé, les châssis avant seraient remplacés par des châssis en bois de teinte grise (modèle en T, imposte fixe, ouvrants divisés par des traverses horizontales) et les deux baies aveugles du R+3 seraient ouvertes;
- modification totale de la toiture, suppression de la charpente et remplacement par une toiture plate;
- nettoyage général de la façade avant et réfection à l'identique de l'enduit des étages.
