Objet : BRUXELLES. Galeries Royales Saint-Hubert

Demande de suivi de chantier portant sur la rénovation et restauration de la Galerie des Princes (vitrine, verrière, façade et toitures). Aménagement en logement des appartements existants et surfaces à l'abandon.

Avis conforme de la CRMS

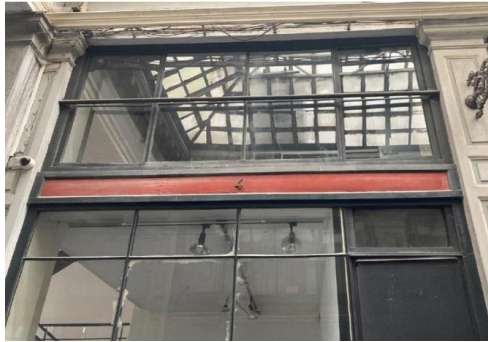
Le modèle de référence présente deux éléments centraux fixes avec de part et d'autre un vantail à simple ouvrant. Ce faisant, les châssis des entresols, s'ouvrant au ras du sol, sont dépourvus d'allèges de protection et posent de ce fait des problèmes de sécurité lorsque ces châssis sont ouverts (risques de chute).

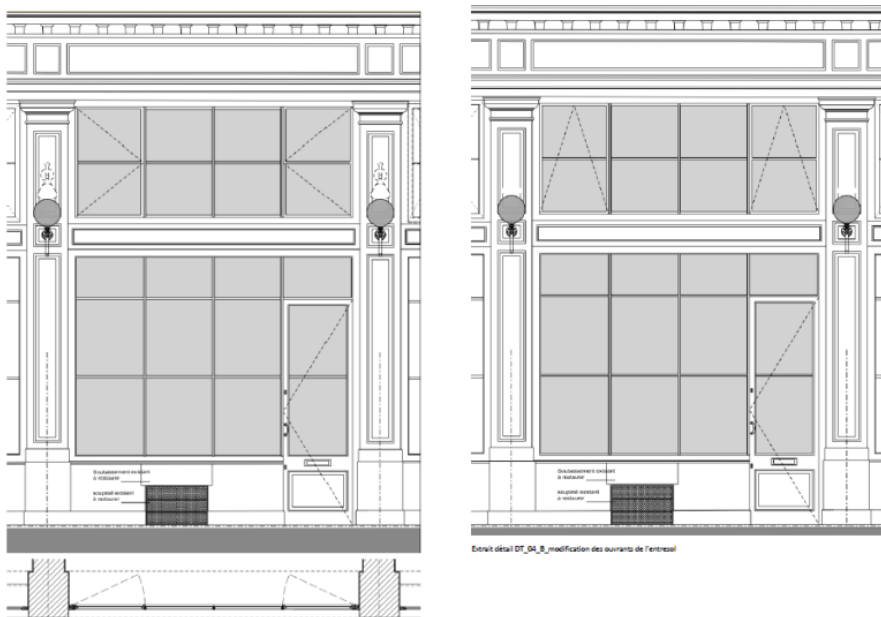
Par conséquent, en lieu et place d'ouvrants battants, le demandeur souhaite placer des ouvrants tombants permettant une aération adéquate de ces locaux tout en évitant de devoir déployer des dispositifs visant à résoudre les problèmes de sécurité posés par les ouvrants battants (multiplication des barres de sécurité externes, nécessaires mais préjudiciables à l'harmonie visuelle de la galerie)

A gauche : situation réglementaire délivrée dans le permis d'urbanisme, A droite : situation modifiée

La CRMS accepte le nouveau système d'ouverture. Bien que ces châssis s'écarteraient quelque peu de la situation historique, ils ne constitueraient qu'une modification visuelle mineure en position ouverte (en position fermée, ils garderont le même aspect). Cette solution serait par ailleurs moins préjudiciable que la pose de barres de sécurité au niveau des baies ouvrantes de tous les entresols et offre de meilleures possibilités pour aérer les locaux. En conséquence, la CRMS remet un avis conforme favorable sur la demande.
