BRUXELLES. Korte Beenhouwersstraat, 37
(= UNESCO bufferzone / Inventaris)
STEDENBOUWKUNDIGE VERGUNNING: : enerzijds wijzigen van de bestemming van woning naar handel (restaurant) op de 2de en 3de verdieping en anderzijds wijzigen van de voorgevel (regularisatie)

Advies van de KCML

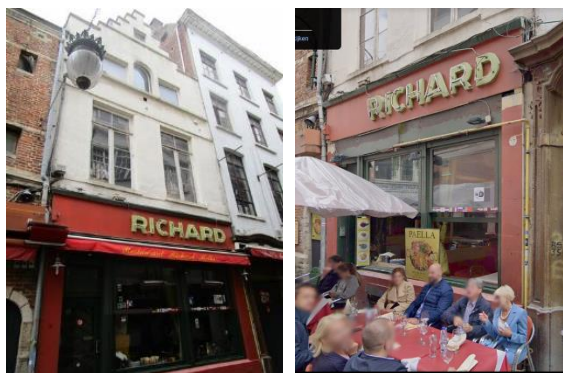
Bestaande toestand – © StreetView

De KCML kan niet akkoord gaan met de regularisering van de huidige toestand van de gevel. Ze merkt op dat de gevel op de gelijkvloerse verdieping erg weinig kwaliteitsvol is en dat het uitzicht niet alleen afbreuk doet aan de erfgoedkundige waarde van de gevel maar ook van de onmiddellijke omgeving van de Grote Markt die is ingeschreven op de lijst van het werelderfgoed.

Het aanvraagdossier bevat daarenboven geen gegevens over de toestand van voor de uitvoering van de niet-vergunde werken waarvan de regularisatie wordt aangevraagd.

De KCML vraagt de huidige toestand aanzienlijk te verbeteren en zich daarbij te inspireren op de historische toestand. Ze stelt voor om hierbij als leidraad de toestand te nemen die zichtbaar is op een foto uit 1975 te nemen en de bestaande toestand dus als volgt te wijzigen :

- De gevel moet op de begane grond opnieuw in een lichte tint (off-white) worden geschilderd zodat de visuele eenheid met de verdiepingen hersteld wordt.
- Alle elementen die zonder vergunning werden aangebracht op de winkelpui, die niet kwalitatief zijn en daardoor aan bijdragen aan het huidige, rommelige uitzicht van de pui of die niet beantwoorden aan de geldende stedenbouwkundige voorschriften moeten verwijderd worden. Het betreft gevelpanelen, uithang- en menuborden, verlichtingselementen, gasleidingen...

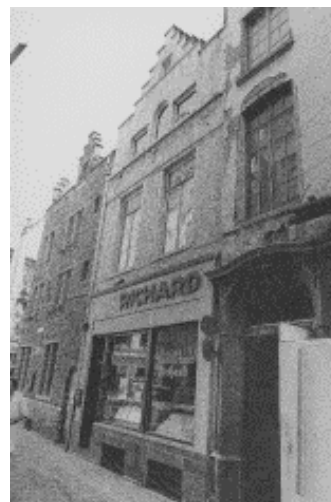
Historische foto, 1975 – © KIKIRPA
