BRUXELLES. Rue du Marché aux Herbes, 82

AVIS PRÉALABLE: Réaménager le commerce avec interventions en façade et nouvelles enseignes

Avis de principe de la CRMS

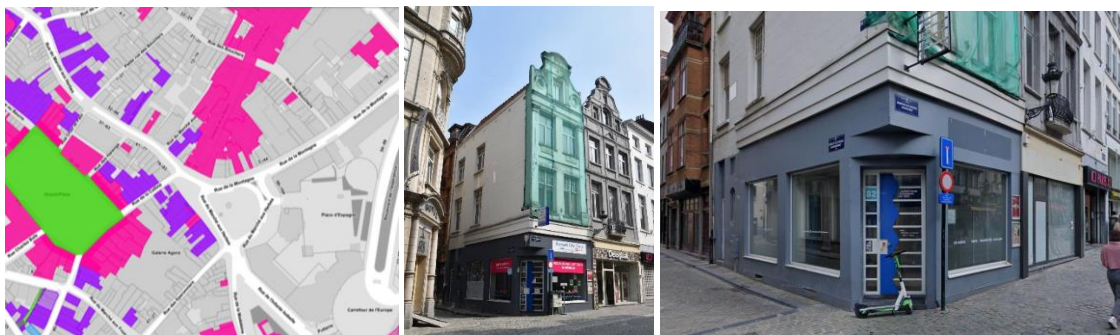
Localisation du bien (© Brugis), maison d'angle et devanture avant travaux (© Google Street View)

La demande concerne le rez-de-chaussée commercial et la devanture de la maison n° 82, implantée à l'angle de la rue du Marché aux Herbes et de la rue du Marché aux Peaux.

La devanture commerciale actuelle remonte, quant à elle, aux années 1930. Conçue dans un vocabulaire Art déco, elle était à l'origine revêtue de marbre, ultérieurement recouverte d'une couche de peinture unie, déjà visible sur les photos des années 1980. À l'intérieur, le magasin a conservé son plafond mouluré à gorge, contemporain de la devanture des années 1930.

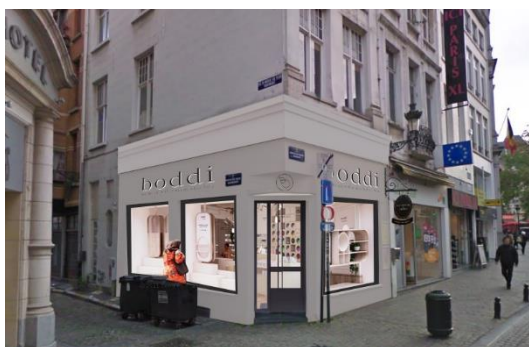
Photomontage de la devanture projetée, extrait de la demande

Étant donné que le permis ne concernait pas le rez-de-chaussée commercial et sa devanture, la présente demande est introduite par le futur occupant des lieux. Elle vise le réaménagement intérieur, la mise en peinture de la devanture dans la même teinte que les façades des étages, le remplacement de la porte d'entrée ainsi que la pose d'un caisson mouluré entre la devanture et les zones déjà restaurées. Le projet inclut également la pose d'enseignes.

- **Détailler la mise en œuvre du nouveau caisson prévu au raccord entre façades et devanture.**

Le permis unique de 2021 autorisait le démontage du caisson existant de qualité médiocre. Son remplacement par un nouvel élément horizontal saillant, couronnant la devanture sur toute sa longueur, est pertinent. Cette option est donc valable, pour autant que la mise en œuvre du dispositif respecte les règles de l'art (soin particulier aux fixations) et assure l'étanchéité en partie haute afin d'éviter tout risque d'infiltration à l'arrière du parement en marbre.

- **Remplacer les vitrines et leurs seuils en PVC par des éléments qualitatifs et durables.**

Les vitrines devront être exécutées en bois ou en acier tandis que les seuils devront être réalisés en pierre naturelle en remplacement des recouvrements actuels en PVC, probablement installés en infraction, et dont la régularisation ne saurait être acceptée dans la future demande de permis. Ces éléments altèrent la lecture des façades classées et sont inappropriés d'un point de vue patrimonial.

- **Préciser le dessin de la nouvelle menuiserie de la porte d'accès au commerce.**

La CRMS approuve le remplacement de la porte existante et souscrit à l'ajustement de ses dimensions pour limiter son emprise dans l'espace commercial. La composition de l'entrée devrait cependant être affinée en s'appuyant sur les documents d'archives. Il s'agit des dessins de 1931, mais aussi du document de 1933 relatif à l'intégration de la porte dans l'angle coupé de la vitrine, ou encore des photos de l'état de 1980.

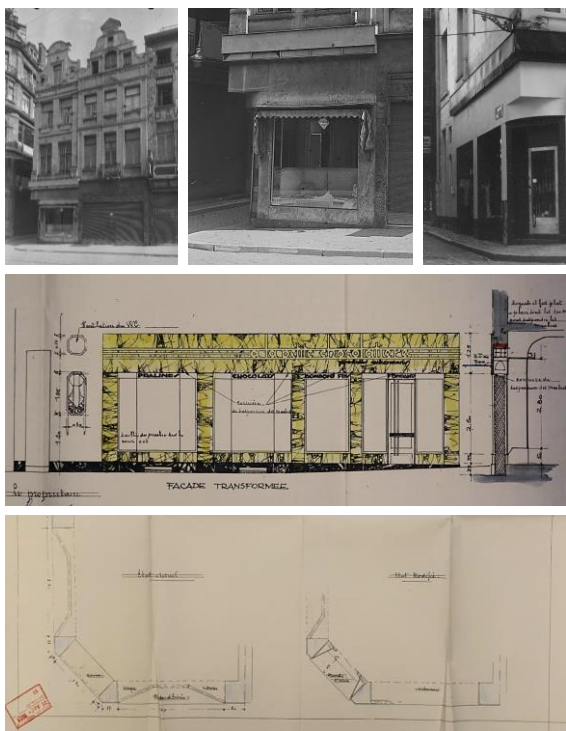
Photos de 1944 et 1980 (© KIK-IRPA), extrait du plan de la demande de permis de 1931 (AVB/TP 10138) et de 1933 (AVB/TP 40917)

Du point de vue patrimonial, plutôt qu'un traitement uniforme blanc cassé pour l'ensemble des façades, et une remise en état minimale de la devanture, la CRMS recommande plutôt de profiter de cette opération pour engager une restauration plus ambitieuse de la devanture Art déco des années 1930, dont les formes et la modénature restent aujourd'hui lisibles. Pour ce faire, elle encourage à remettre en état le parement en marbre de la devanture, qui apparaît sur les documents d'archives, après la réalisation d'études préliminaires pour vérifier la présence et l'état de conservation des éléments qui subsistent, ainsi que, le cas échéant, la faisabilité d'un décapage et d'une restauration du parement d'origine.
